15 Jahre Konservierung von Leistungstransformatoren

Ein Erfolgs- und Erfahrungsbericht

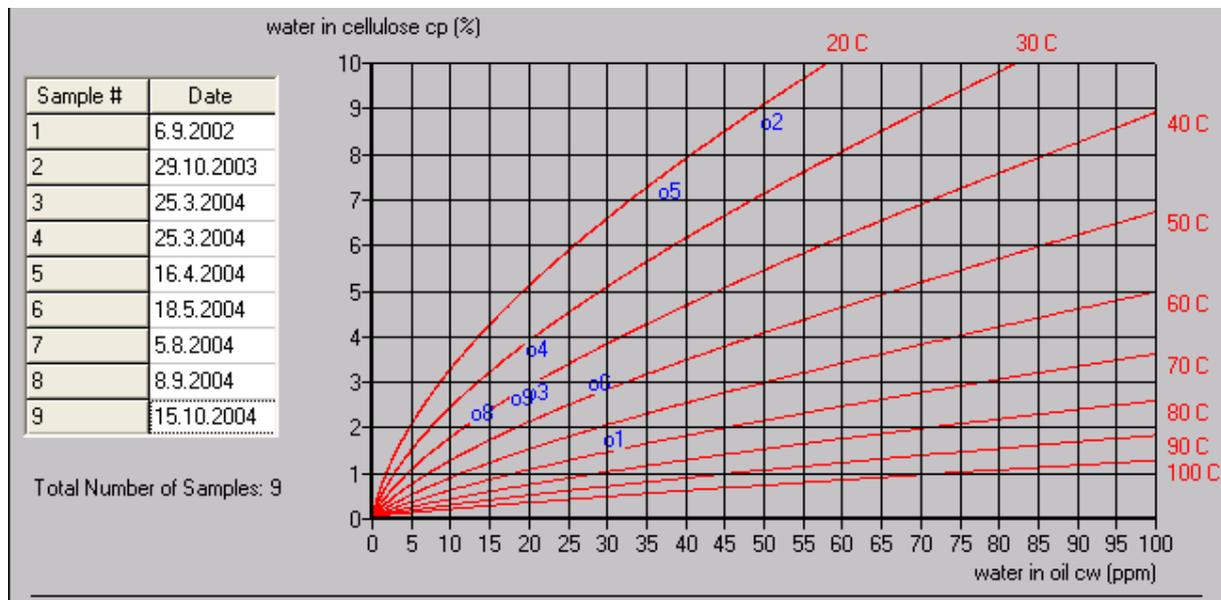
Bild 4 Unterschiedliche Ergebnisse bei Wasserbestimmung

Zum obigen Bild: Man erhält hier ein völlig chaotisches Bild und die Information aus den so gewonnenen Daten ist Null. Natürlich kann der Wassergehalt im Transformator nicht in dieser Weise schwanken. Tatsächlich stimmen nur die Messungen, die in der Nähe von 3% liegen, was mit physikalisch anderen Methoden (FDS, Wasserabscheidung, RH) übereinstimmend nachgewiesen werden konnte.

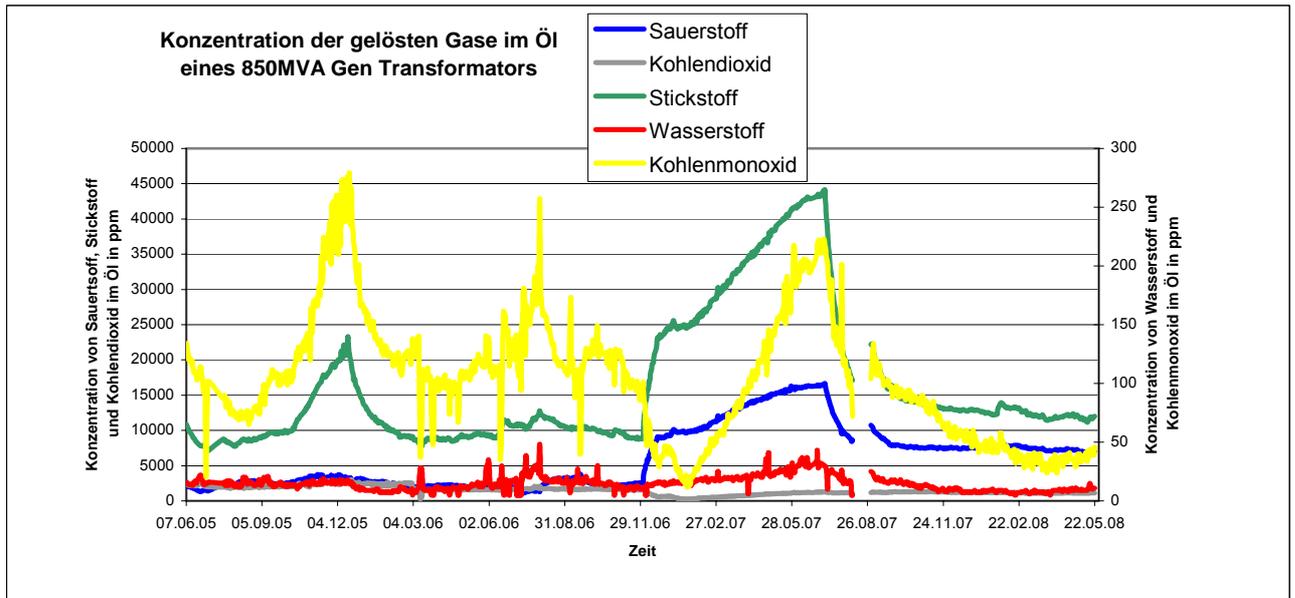
Bild 8: Gaskonditionierung und Regeneration

Im obigen Bild wird die Wirkung der verschiedenen Maßnahmen deutlich. Bis Ende 2006 wurde die mit Gaskonditionierung gefahren, bei der Rücksättigung zwischen 9/05 und 4/06 zeigt sich ein heftiger Sauerstoffverbrauch (kein Anstieg O₂ CO überdimensional angestiegen). Nach der Regeneration 06/07 geht Sauerstoffverbrauch entscheidend zurück, nach Wiedereinschalten der Gaskonditionierung gehen H₂ und CO deutlich unter das vorige Niveau O₂ bleibt höher als zuvor, d.h. die Abbauprozesse wurden radikal reduziert. Unter diesen Umständen bleibt die Restsubstanz dieses Transformators über sehr lange Zeit (über 10 Jahre) stabil.

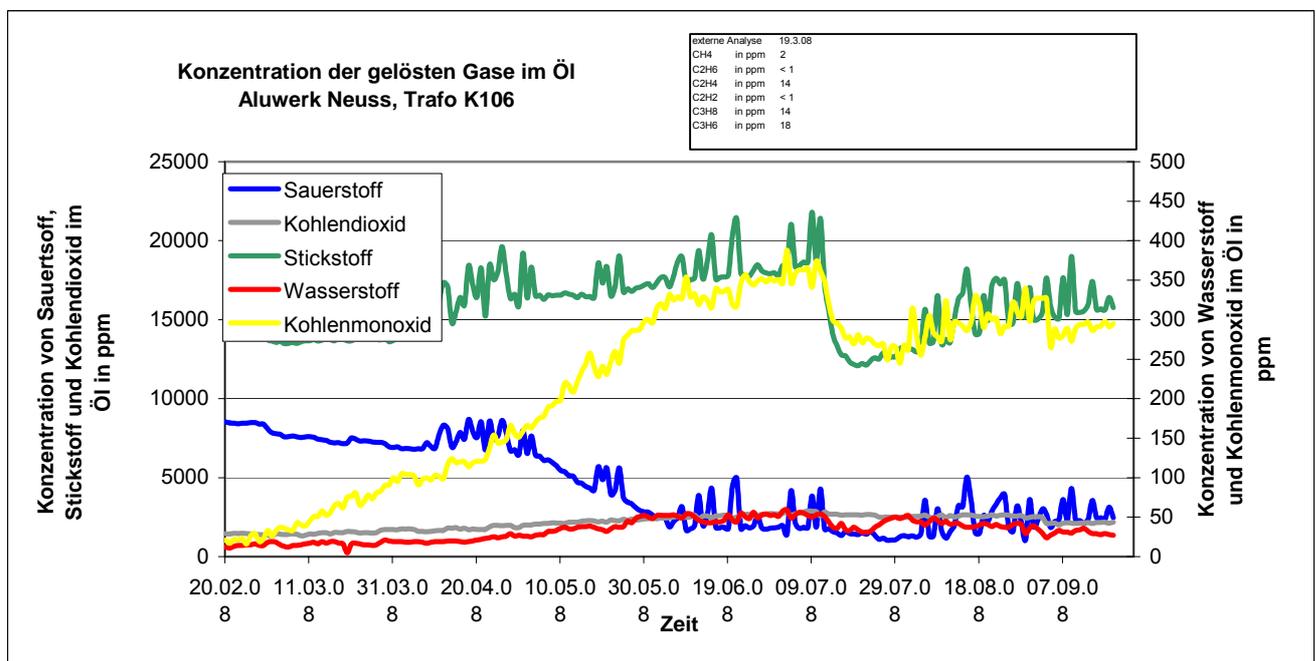
Bild 11 Online Messung OxyBan

Auch wenn durch Lastschwankungen Frischöl aus dem Ausdehner eingetragen wird, geht der Sauerstoffgehalt nach Zuschalten des Oxybans Ende 04/08 zurück, da durch die wirksame Diffusionssperre nur noch wenig Sauerstoff eingetragen werden kann. Die Rücksättigung verläuft nur unbedeutend schneller, als bei einem Hydrokompensator. Das System kann als hinreichend dicht bezeichnet werden und liefert so den Nachweis seiner Brauchbarkeit.

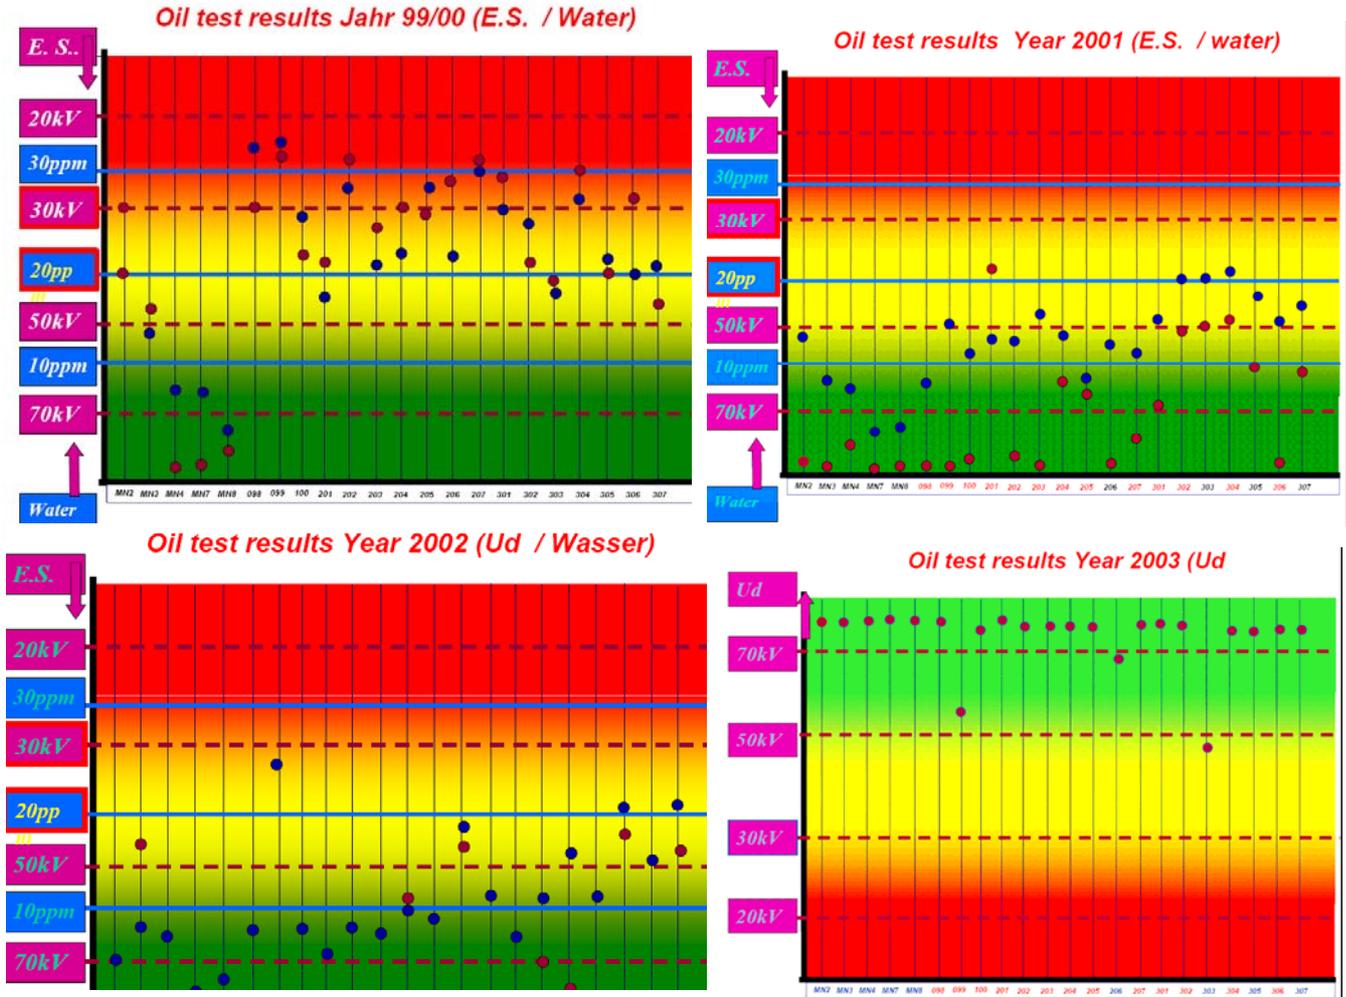
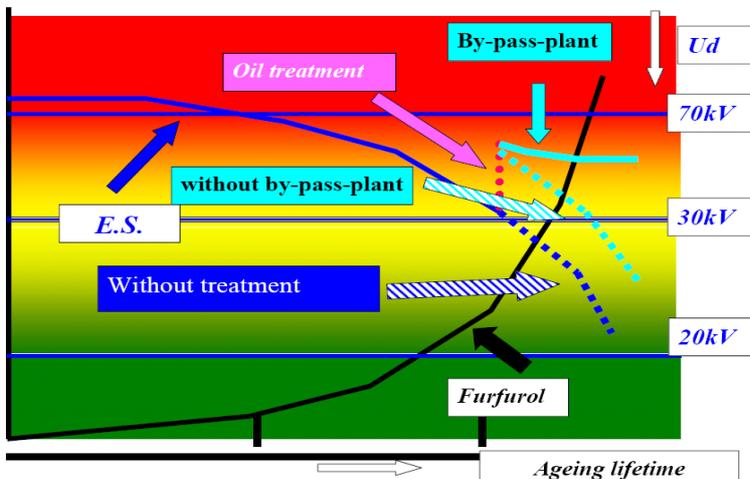
Bei dieser Population wurde zum Teil spät, jedoch nicht zu spät eingegriffen. Einige der ältesten, aber nicht zuletzt auch der 20-jährigen Transformatoren wurden im Jahr 1999 als stark gealtert und nicht mehr betriebstüchtig erkannt. Einerseits kam der Ersatz der Transformatoren nicht in Betracht, andererseits wurde jedoch auch eine noch konservierbare Restsubstanz vermutet.

Man hatte zunächst verschiedene Versuche mit passiven Trocknern, Ölwechsel und ähnlichen herkömmlichen Mitteln gemacht. Eine wirkliche Verbesserung der Situation konnte nicht erreicht werden. Erst der Einsatz der kombinierten Trocknung mit Gaskonditionierung erreicht schließlich das Ziel die Restsubstanz soweit zu stabilisieren, daß zunächst wieder zulässige und betriebssichere Verhältnisse hergestellt werden konnten und ein weiterer Verfall weitgehend unterbunden werden konnte.

Erst im Jahr 2008 werden nun zwei der am weitesten heruntergewirtschafteten Transformatoren ersetzt. Die übrigen sind noch auf unabsehbare Zeit in Betrieb. Es ergaben sich so noch Laufzeiten über 10 Jahre nach der Feststellung, daß ein zulässiger Betrieb unter normalen Umständen und ohne kurzfristigen Tausch der Trafos eine Weiterführung des Betriebes nicht mehr möglich gewesen wäre. Es konnten Restsubstanzen um 40% noch über 10 Jahre ohne erkennbaren weiteren Abbau erhalten werden und auch noch mindesten 5 Jahre, nach weiteren Maßnahmen, sicher bis 10 Jahr länger erhalten werden können.

Die Restsubstanz der Transformatoren hat sich bis heute bei der Linie "By-pass-plant" gehalten

Getroffene Maßnahmen: Einsatz von Trocknung, Teilentgasung (unter Einschluß der <10 Jahre alten Trafos) im Verhältnis zunächst 1 Maschine/3 Trafos, jetzt 1/1,8. Die ältesten Transformatoren bleiben jetzt dauerhaft in Konditionierung. Bei Transformatoren, die 0,1 mgKOH/kg erreichen wird eine Regeneration gefahren
